平成30 年台風21号による強風・高潮災害の総合研究 --科学研究費補助金・特別研究促進費による突発災害調査研究 平成30年度報告--

丸山 敬

京都大学防災研究所

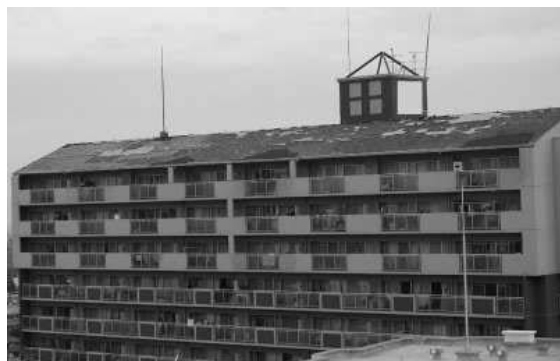
市街地では高層ビルや大スパン建物の被害が見られた。これらの多くは外装材の被害（図 21,22）が主であるが，高層階まで飛来物が飛んできたと推定される被害（図 23）も見られた。ビルの外装材が破壊されることにより，風雨の侵入による室内の被害（図 24）。室内側の気圧の急激な変化により，室内や軒の天井の脱落（図 25,26），内装材・間仕切り壁の破損（図 27）などが見られた。

図 21 マンションの屋根葺き材の飛散

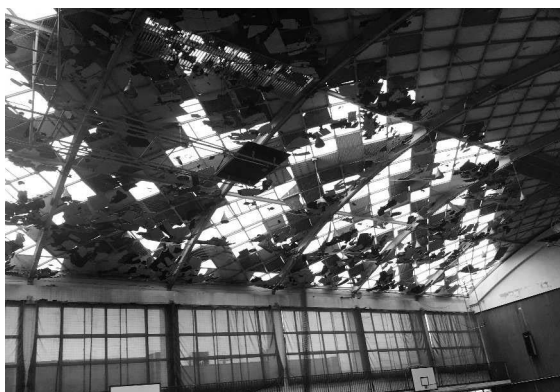
図 22 体育館の屋根の飛散

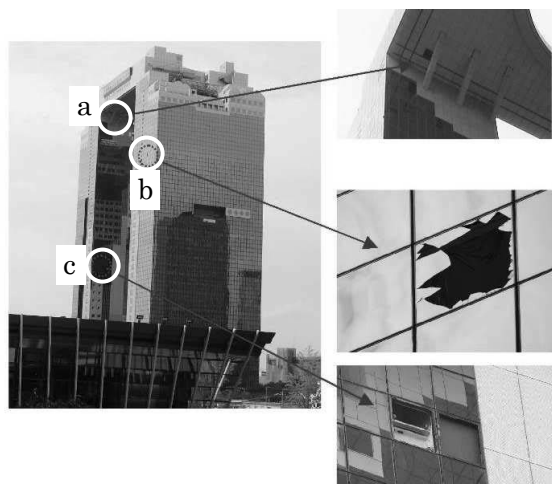
図 23 高層ビルの外装材の被害
(b 部分は飛来物によるものと推定)

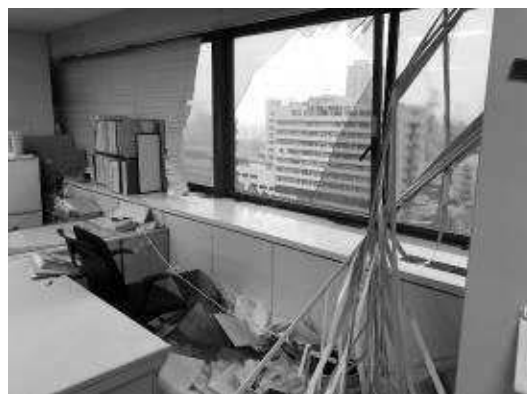
図 24 窓ガラスの破損によるビル室内の被害

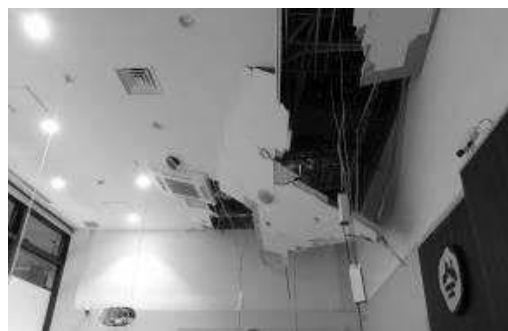
図 25 ビル室内の天井の脱落

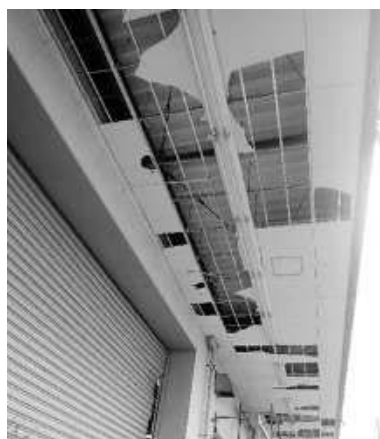
図 26 ビルの軒の天井の脱落

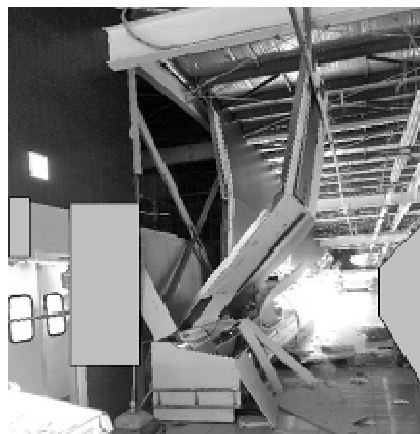
図 27 店舗の間仕切り壁の被害

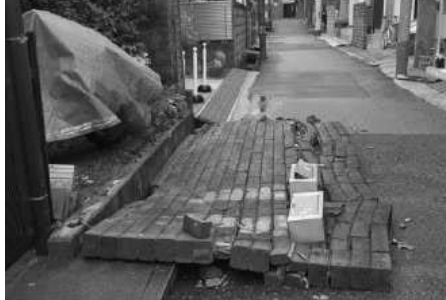
住家の被害については、屋根ふき材や壁、窓ガラスなどの外装材の破損(図 28-30)や付属物の被害(図 31-33)。また、破損物の飛散による被害(図 34-36)、伝統的建築物の被害(図 37)、塀(図 38)、門扉、欄干などの被害などの倒壊、転倒の例が見られた。

図 38 コンクリートブロック塀の倒壊

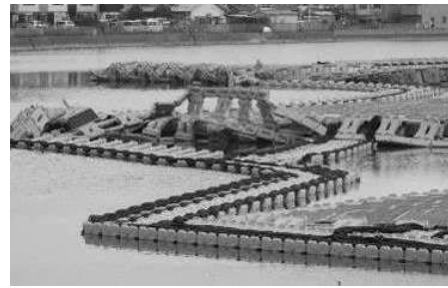
その他の被害としては足場の被害（図 39）、太陽光発電システムの被害（図 40）、工作物（図 41）、農業施設（図 42）などが見られた。

図 40 水上設置型太陽光発電システム設備の被害

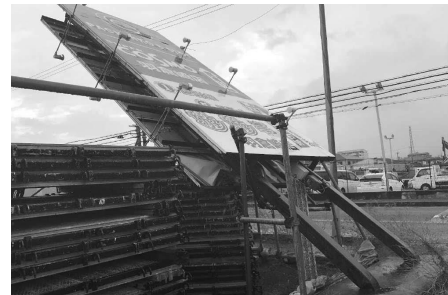
図 41 広告板の倒壊

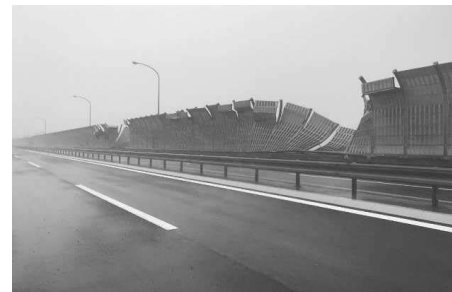
交通・インフラの被害としては、高速道路の被害（図 43）。大阪港、神戸港内の人工島では、強風や浸水により、港湾施設が被害を受けた（図 44）。また、強風により流された船舶の衝突により、関西国際空港連絡橋が被害を受けた（図 45）。船舶による橋梁への衝突はこれ以外にも阪神高速道路湾岸線、県道芦屋鳴尾浜線でも発生した。また、車の横転も各地で見られた（図 46,47）。

図 43 遮音壁の損傷

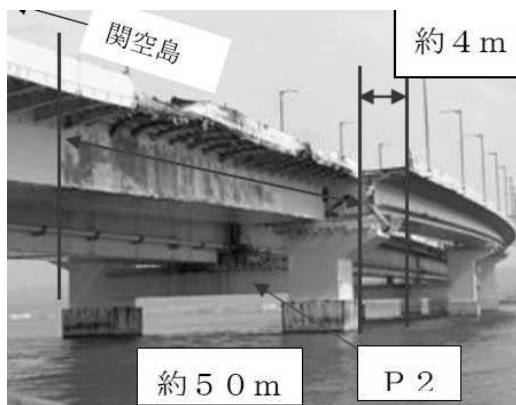
図 45 船の衝突による空港連絡橋の損傷
(国土交通省, 2018)

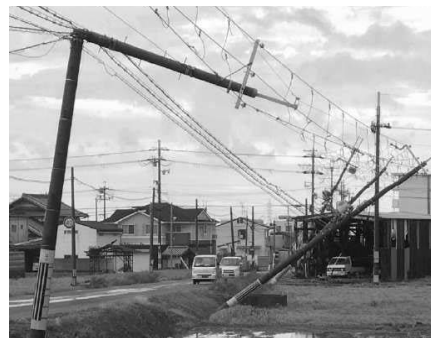
電力施設の被害(図 48)としては、関西電力管内(図 49)において、電柱の倒壊は合計 1343 本。うち、飛来物・建物倒壊に伴う 2 次被害は 788 本(89%)に及んでおり、風力のみによる倒壊はみられなかった。また、配電設備の被害は高圧線 4914 径間、柱上変圧器 362 台、地上機器 38 台、地中ケーブル 544m で、高圧線の断線は大阪と和歌山で多く、柱上変圧器の被害は神戸と和歌山で、地上機器の被害は神戸で多く、地中ケーブルの被害は大阪南でのみ発生した。その他、配電線の回線数では 3765 回線、停電戸数では 220 万軒におよび、回線数については阪神・淡路大震災(649 回線)をはるかに上回る規模のものであった。

図 48 電力施設の被害

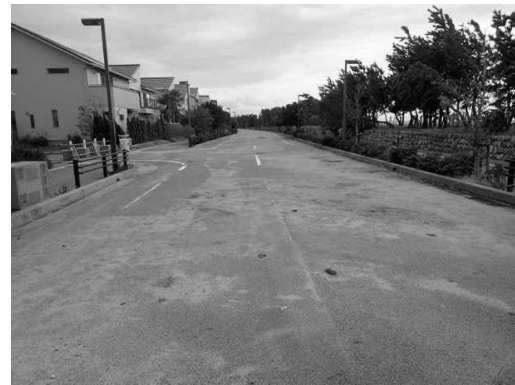
南芦屋浜では潮芦屋ビーチにおいて、図 50 のように、約 10 基のコンテナの漂着が確認されており、さらに、階段護岸上の公園や背後の道路に漂流物が散乱していたことから、護岸を越えた越波による浸水が発生していたと考えられる。また、芦屋ベランダと呼ばれる南側護岸においても、護岸上に整備された駐車場が洗掘されていたことから、越波が起きていたことがわかった。さらに、護岸背後の涼風町の道路には、図 51 のように、かなりの量の砂が堆積しており、越波が激しかったことが推察された。また、涼風町の住宅の外壁に明瞭な浸水痕跡が確認され、

図 51 芦屋市涼風町における越波浸水の痕跡

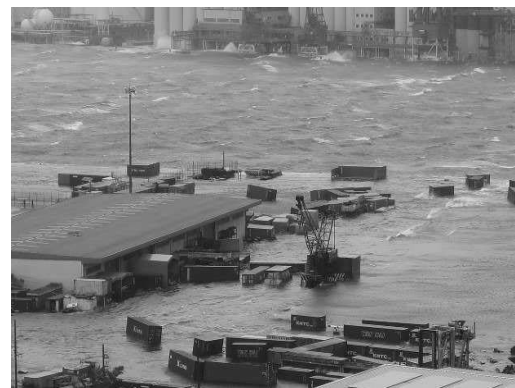
六甲アイランドでは、高潮による浸水が顕著であった。図 52 に六甲アイランドで撮影された浸水状況を示す。大規模な浸水により自動車やコンテナが流され、道路上に散乱した。また、六甲アイランドと対岸を結ぶ六甲大橋の出入口付近の道路が冠水し、島は約 3 時間にわたり孤立状態になった。阪神淡路大震災の際に、ポートアイランドに架かる神戸大橋がずれて島が孤立し、その後、代替アクセスとして神戸港島トンネルが整備された。しかしながら、沈埋トンネルは風水害の浸水に対して脆弱で、今回も翌 9 月 5 日まで通行止めが続いた。

図 52 六甲アイランドにおける浸水被害
(Twitter より、9/4 14:23 配信)

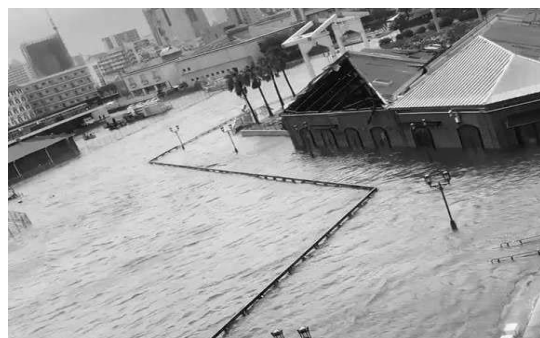
防潮ラインの外側、いわゆる堤外地の浸水被害の例として、神戸ハーバーランドにおける高浜岸壁が図 53 のように高潮で浸水し、煉瓦倉庫レストラン街が水に浸かった被害が挙げられる。また、ハーバーランドの西側に位置する東川崎町の湊小学校周辺でも、浸水が発生した。防潮ゲートが閉められたために、住宅地への高潮の浸水は防がれたが、その一方で、排水が追いつかずに、内水氾濫による床上浸水が起こった。

図 53 煉瓦倉庫レストラン街の浸水
(Twitter より 9/4 14:44 配信)
